Sanierung Stützbauwerke Käppeli, Lungern (OW)

# Reibungsloser Bauablauf gefordert

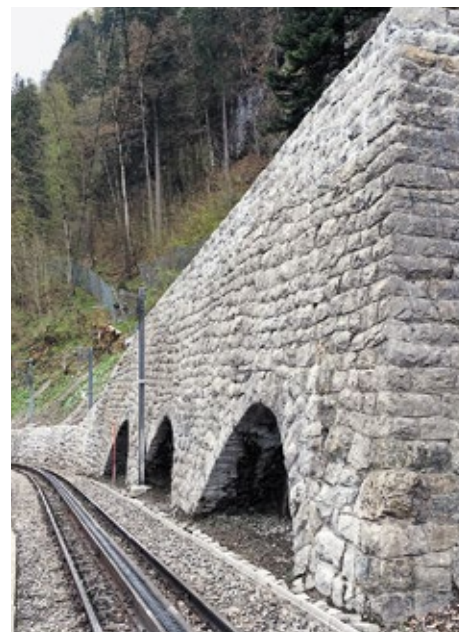
Fertig sanierte Stützbauwerke

mörtelten die Fugen neu aus und erstellten zusätzliche Entwässerungslöcher. Über die ganze Länge wurde eine geschlossene Kronenabdeckung erstellt, um das Mauerwerk im Kronenbereich zusätzlich zu schützen.

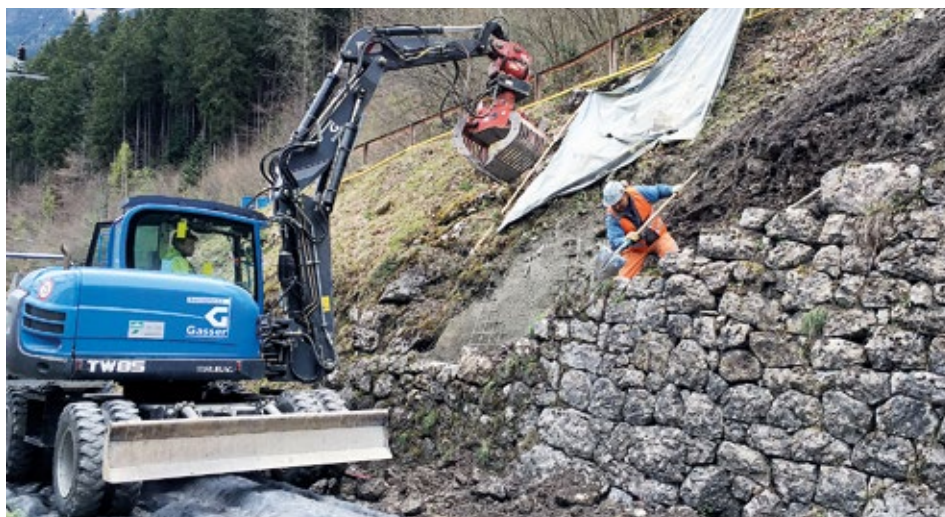
den je nach Schadenbild unterschiedliche Sanierungslösungen gewählt. Bei sichtbaren Ausbauchungen, welche zum Teil bereits ins Lichtraumprofil der Zentralbahn ragten, haben wir die Natursteinmauerwerke rückgebaut und mit einer zurückversetzten permanenten Nagelwand gesichert. Anschliessend wurden die Mauerwerke als Verkleidung vor der neuen Nagelwand wiederhergestellt. In anderen Bereichen befreiten wir das Mauerwerk von Bewuchs, reinigten es,

Rückbau der schadhafte Natursteinmauer

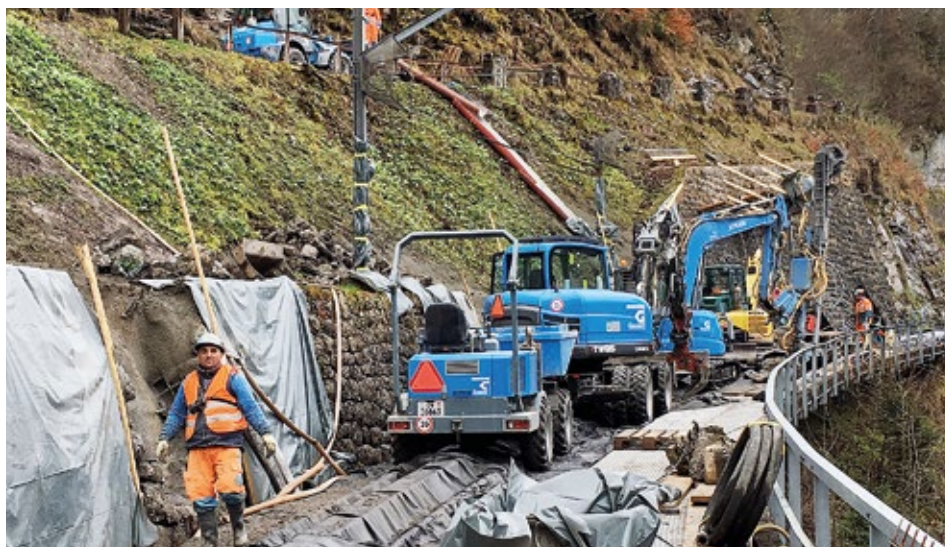
Gleichzeitige Sicherung, Bohrungen und Wiederherstellung

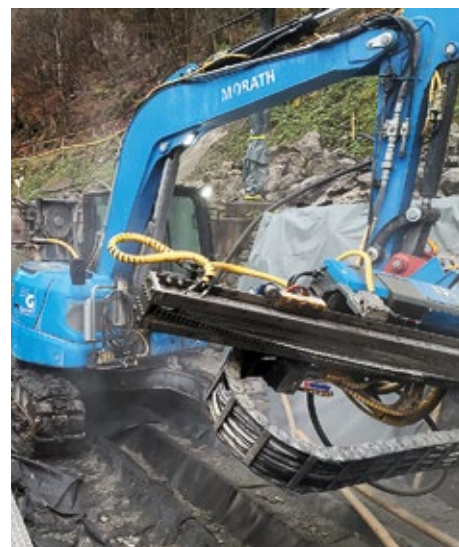
Erstellen der permanenten Anker
