Brünigstrasse, Giswil (OW)

Sanierung einer Natursteinmauer

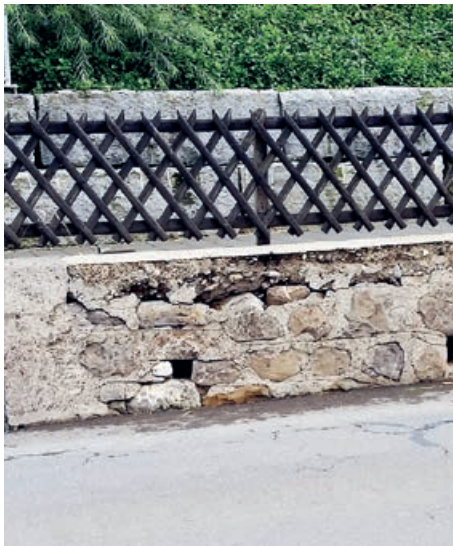
An der Giswiler Kantonsstrasse gab es einige alte Natursteinmauerteile, die in sanierungsbedürftigem Zustand waren. Diese galt es optisch ansprechend zu renovieren.

Vor der Sanierung

Ziel war, die grossen Fugen und rausgefallenen Steine zu ersetzen, sowie das gleichmässige Mauer- und Fugenbild zu erhalten. Nach dem Reinigen des Untergrundes haben wir 0–4 mm Trockenspritzbeton aufgespritzt, um Löcher und grosse Fugen auszufüllen sowie die Oberfläche auszugleichen. Danach wurde eine Folie aufgezogen, die als Fugenschablone zum Einsatz kam. Nach dem Ausspritzen der Schablone haben wir die Folie wieder entfernt, so dass ein strukturiertes Fugenbild entstand. Mit den abschliessenden Nacharbeiten an den Fugen hatten wir nun eine sanierte, optisch an die angrenzende Natursteinmauer angepasste Mauer erhalten.

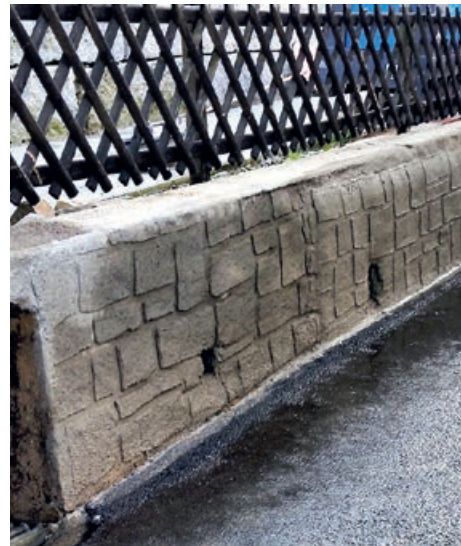
Nachher: Spritzbeton mit Natursteinoptik
