Galerie de Barberine, Emosson (VS)

# Durchlass in der alten Staumauer

*Für die Nant de Drance SA brachen wir im Gebiet Emosson einen Tunnel durch die alte ausgediente Staumauer Barberine aus. Durch diesen Tunnel lassen sich die Wasserspiegel der beiden Seen besser ausgleichen.*

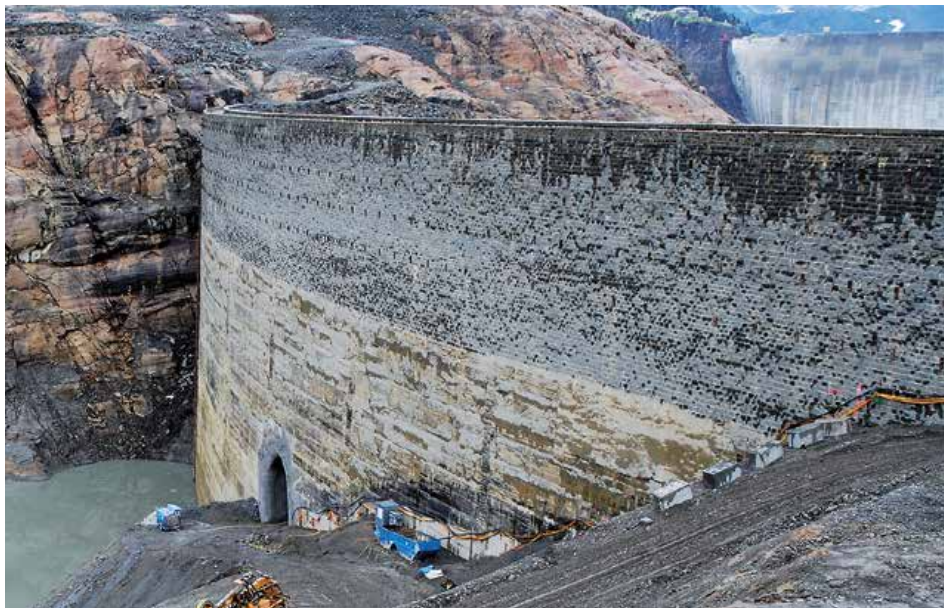
Im Vordergrund die alte Staumauer Barberine, im Hintergrund die neue Staumauer Emosson

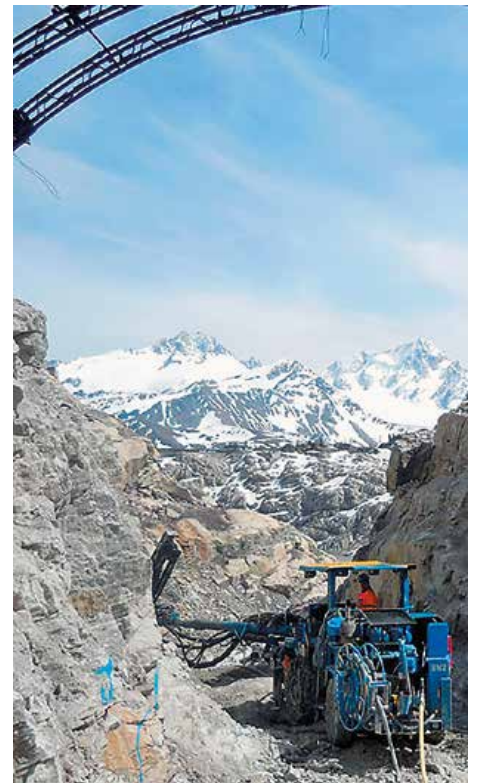
Abtrag im Voreinschnitt

Vom Installationsplatz her führte eine ca. 200 Meter lange Zufahrtsstrasse mit einer Neigung von bis 32 % zum Portal. Diese Zufahrtsstrasse mussten wir vorgängig verbessern, damit sie einfacher befahrbar war. Den 28 Meter langen Tunnel mit einem Querschnitt von 66 m<sup>2</sup> brachen wir in zwei Teilen (Kalotte und Strosse) aus. Vom Ende des Tunnels aus stachen wir mit einem kurzen Stollen an die Oberfläche auf der anderen Seite der Staumauer hoch. Von diesem Niveau aus konnten wir anschliessend mit dem Abtrag des Voreinschnitts beginnen.
