Nische Zugangstollen Rigi Kulm (SZ)

Die Umstände erfordern andere Mittel

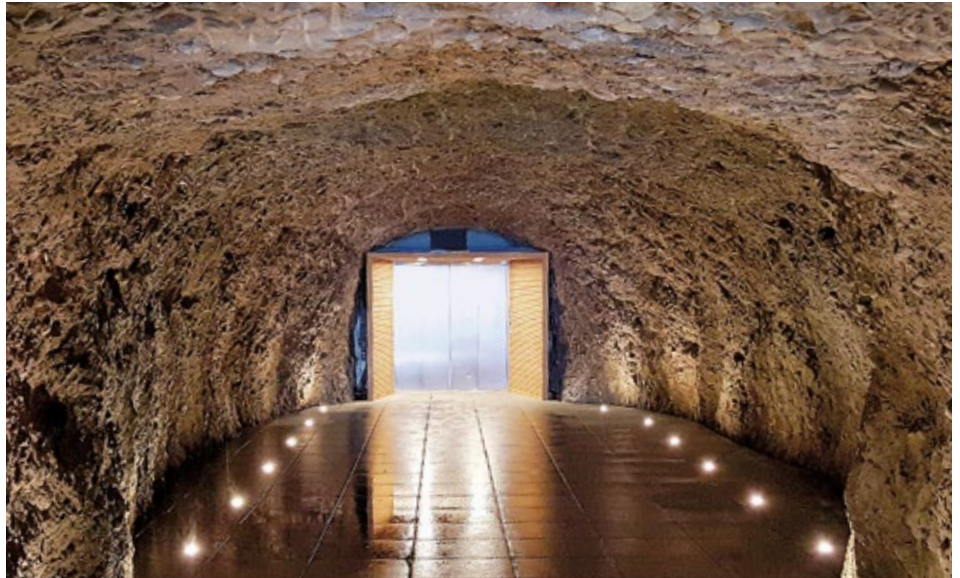
Ausgebrochene Nische vor dem Liftschacht

Im Zusammenhang mit dem zweihundertjährigen Jubiläum des Hotels Rigi Kulm wurden wir damit beauftragt, eine ovalförmige Nische im Abstand von 20 bis 2 m zum Liftschacht als Ergänzung zu erstellen, damit mehr Platz am Ende des Stollens zur Verfügung steht. Sämtliches Inventar wurde mit der Rigibahn von Vitznau nach Rigi Kulm transportiert, wo es ohne grosse Hebegeräte installiert werden musste. Die Installationen wurden den engen Platzverhältnissen angepasst, da täglich Tausende von Touristen die Rigi besuchen. Die Zufahrt zur Zwischendeponie musste zuerst durch die Rigibahnen vom Schnee befreit werden. Die harte Nagelfluh stellte uns vor ein schwer lösbares Problem. Zuerst versuchten wir den Fels mit dem Abbruchroboter Brokk zu spitzen. Die Leistung war jedoch unbefriedigend, sodass wir auf den Einsatz von NXbursT (Rock Breaking Cartridges) umstellten. Das sind Patronen, welche grosse Mengen an Gas produzieren, womit eine Spaltung des Gesteins hervorgerufen wird, jedoch ohne grossen Schleuderwurf. Auch hier blieben die gewünschten Resultate aus. Die Arbeiten wurden durch garstiges Wetter mit Wind, Schnee und kühlen Temperaturen begleitet. So haben wir am Schluss mit Sprengstoff die Nische ausgebrochen, obwohl nur ein geringer Abstand zum Liftschacht bestand. Die Löcher wurden von Hand gebohrt, mit Rhodin-Patronen geladen und mittels HU-Zünder zur Detonation gebracht. So konnten die 60 m³ innert der vorgesehenen Zeit ausgebrochen werden. Damit die Nische natürlich aussieht, wurden im Gewölbe keine

Sicherungsmittel eingesetzt, was in dieser Nagelfluh völlig unproblematisch ist. Nach dem Ausbruch der Nische folgte noch ein Zusatzauftrag. Die ersten 30 m des Zugangstollens wurden mit Spritzfolie und Spritzbeton aufgewertet. Die Verhältnisse zur Ausführung der Arbeiten waren nicht gerade ideal. So drang Wasser in den Stollen ein und die Temperaturen waren nur knapp über dem Gefrierpunkt. Die nassen Stellen wurden soweit wie möglich mit Bändern abgedichtet, damit das Wasser in die Rigole abgeleitet werden konnte. Dann konnte die Spritzfolie appliziert werden. Zum Schluss
