## Galternschlucht, Tifers (FR)

# Sicherheitssprengung nach Felssturz

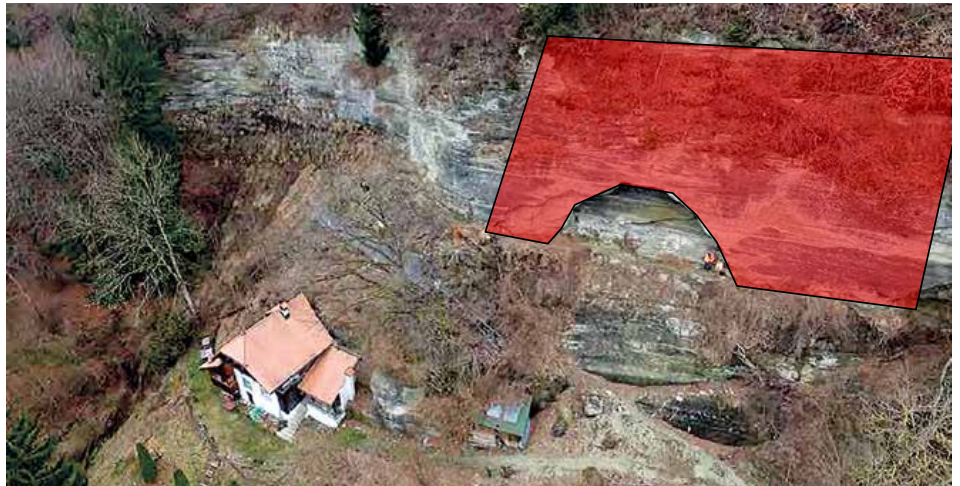
Bereich der labilen Felspartie vor dem Ereignis

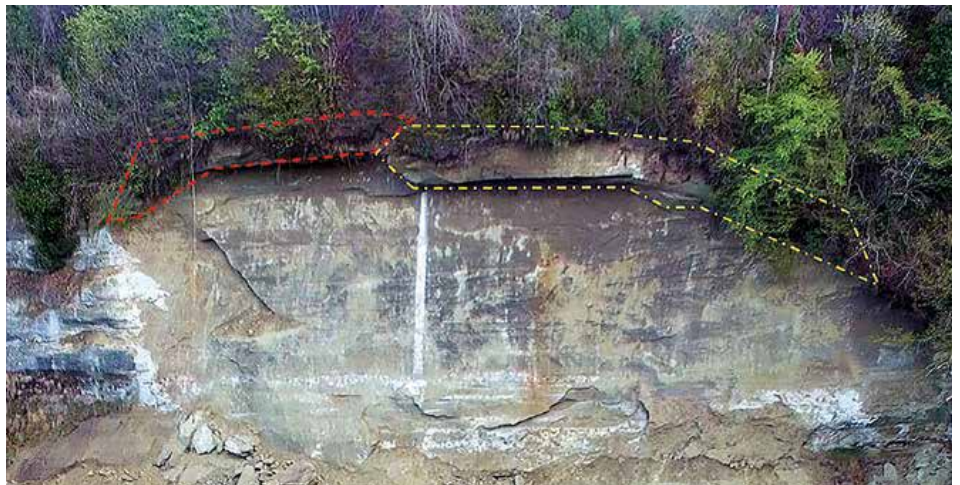
Zu entfernende Dächer oberhalb der Abrisskante

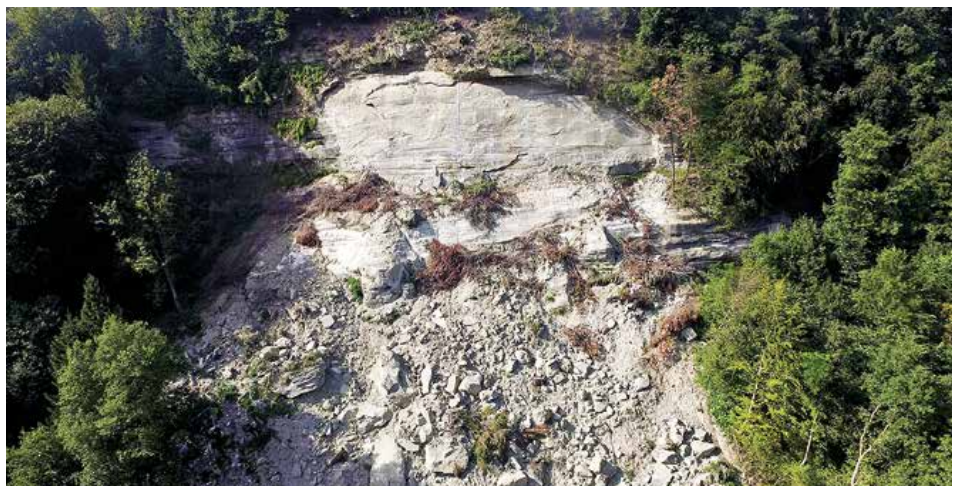
Nach dem Spontanabbruch mit Totalschaden am Wohnhaus
