Schweibenstrasse, Brienerberg (BE)

Ausgeschwemmte Strasse saniert

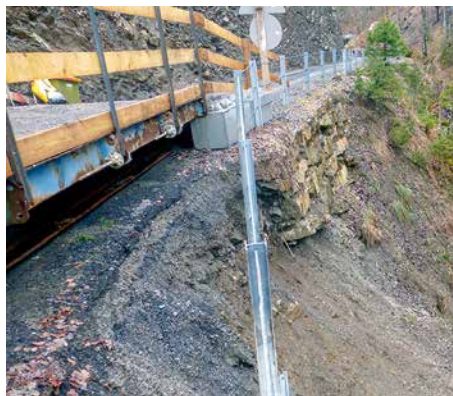
Vorher

Durch ein heftiges Unwetter hat es auf dem Zufahrtsweg zur Schweibenalp einen Teil der Strasse ausgeschwemmt und in den Abgrund gerissen.

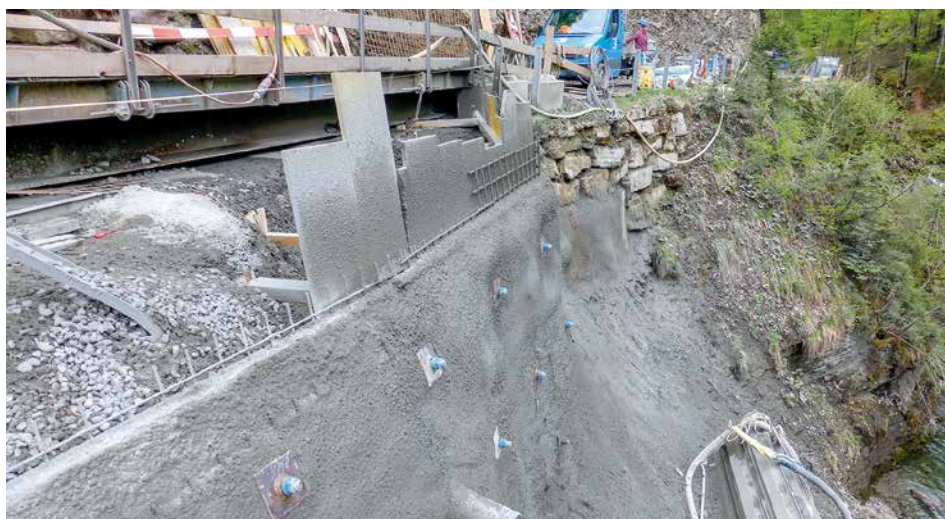
Verankerte Spritzbetonmauer

Wir wurden beauftragt, den Strassenabschnitt zu sichern und wieder gefahrlos passierbar zu machen. Den zum grössten Teil in den darunterliegenden Giessbach abgerutschten Wegbereich stabilisierten wir mittels einer Spritzbetonmauer mit Ankern und Pfählen. Für die Arbeiten erschwerend war, dass die Strasse jeweils nur für kurze Zeit gesperrt werden durfte. Dazwischen verkehrten Privatfahrzeuge auf einer vorgängig installierten Notbrücke über die abgerutschte Stelle.

Anker	144 m
Pfähle	54 m
Spritzbeton	28 m ³

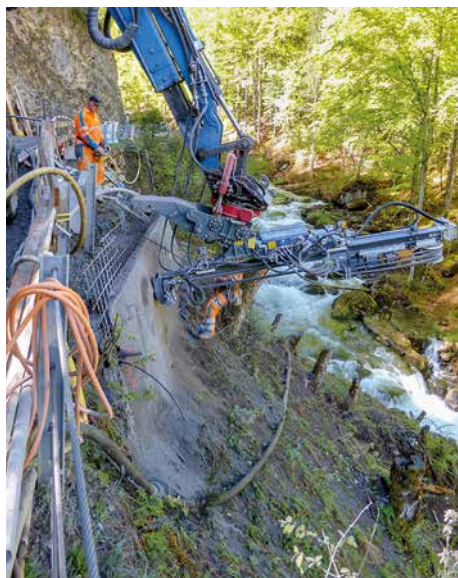
Anker bohren mit dem Schreitbagger

Mit unserem Schreitbagger, ausgerüstet mit einer Leichtbohrlafette, verfügen wir allerdings über das ideale Gerät, um solche Aufträge auszuführen. Wir sind mobil und können uns dank tiefem Installationsaufwand schnell fortbewegen. Mit dem innovativen Inventar, welches wir fortlaufend mit unseren Mechanikern verbessern, können wir dem Kunden kosteneffiziente Lösungen bieten.
