Bahnübergang Chapf, Kaiserstuhl (OW)

► Sicher über die Geleise

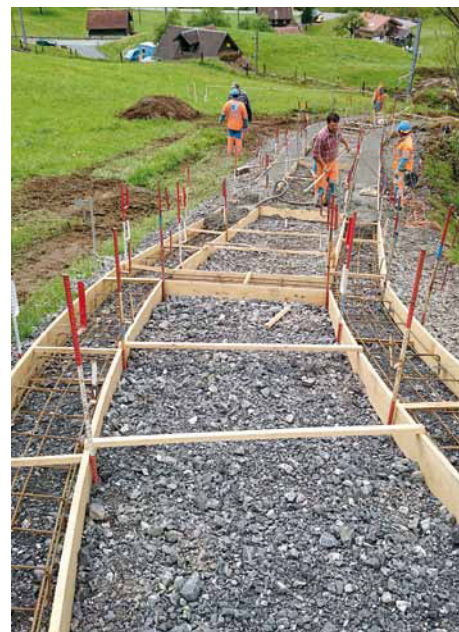
Betonieren der Fahrspur.

Die Brücke wurde in Ortbeton ausgeführt, bei der Brüstung mit einer Brett-Schalungsstruktur Typ 3. Die Zufahrt zur Brücke wurde eingekoffert und an den steilen Stellen erstellten wir eine Fahrspur aus Beton. Damit die neue Brücke schön ins Gelände passt und das Wiesland gut bewirtschaftet werden kann, wurde das Gelände noch mit 2500 m³ Material aufgeschüttet.

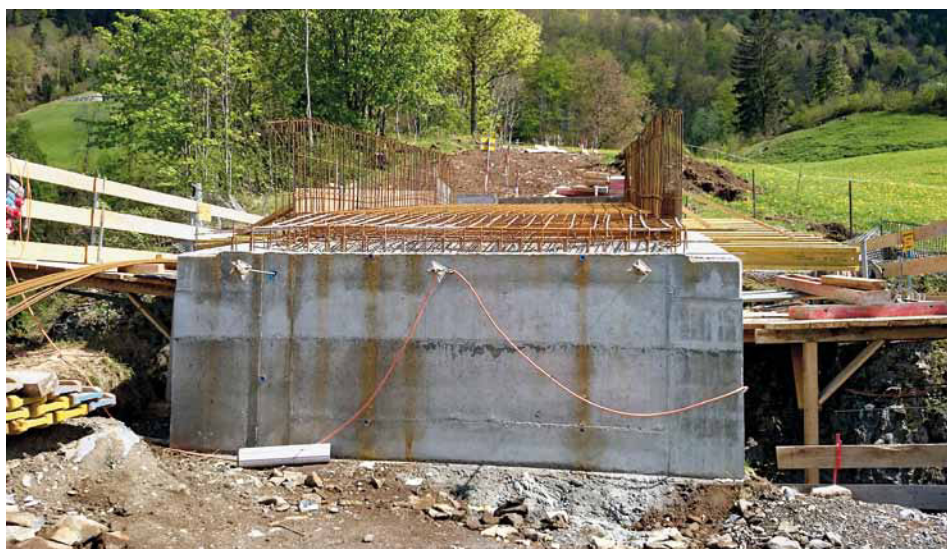
Widerlager talseitig.

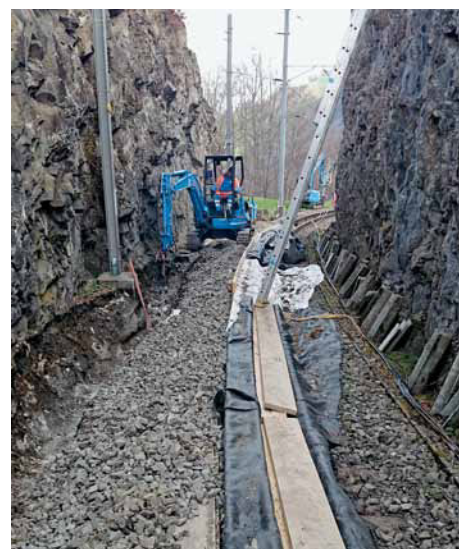
Grabarbeiten entlang der Geleise.

Die zb Zentralbahn AG erteilte uns den Auftrag, die Bahnübergänge am Chapf zu sanieren. Einen ungesicherten Bahnübergang, der für die Landwirtschaft gebraucht wurde, mussten wir durch eine Brücke ersetzen. Der Wanderweg führt neu ebenfalls über diese Brücke. Als Erstes wurde die Baustelle von der Brünigstrasse her mit einer Baupiste erschlossen. Während der zweiwöchigen Totalsperrung der Bahn führten wir die Arbeiten entlang der Geleise aus. Wir bohrten Anker für den Wanderwegsteg, verlegten Kabelschutzrohre, betonierten zwei Fundamente für die Abspannung der Fahrleitungsma-

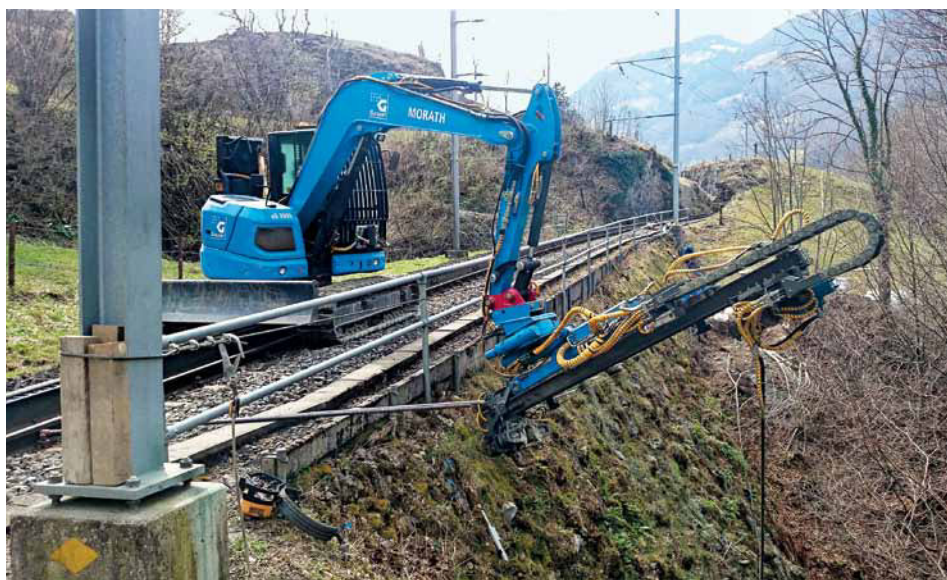
Bohrarbeiten für Wanderwegsteg.

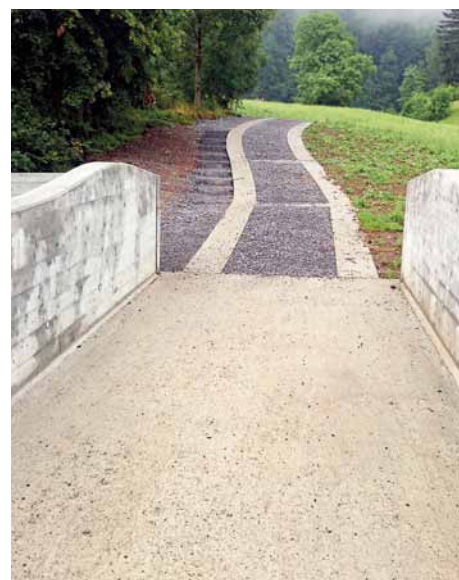
Brücke mit Fahrspur.
