Sicherheitssprengungen Haltischwand Grindelwald (BE)

Labile Felspartie bedroht Lebensader

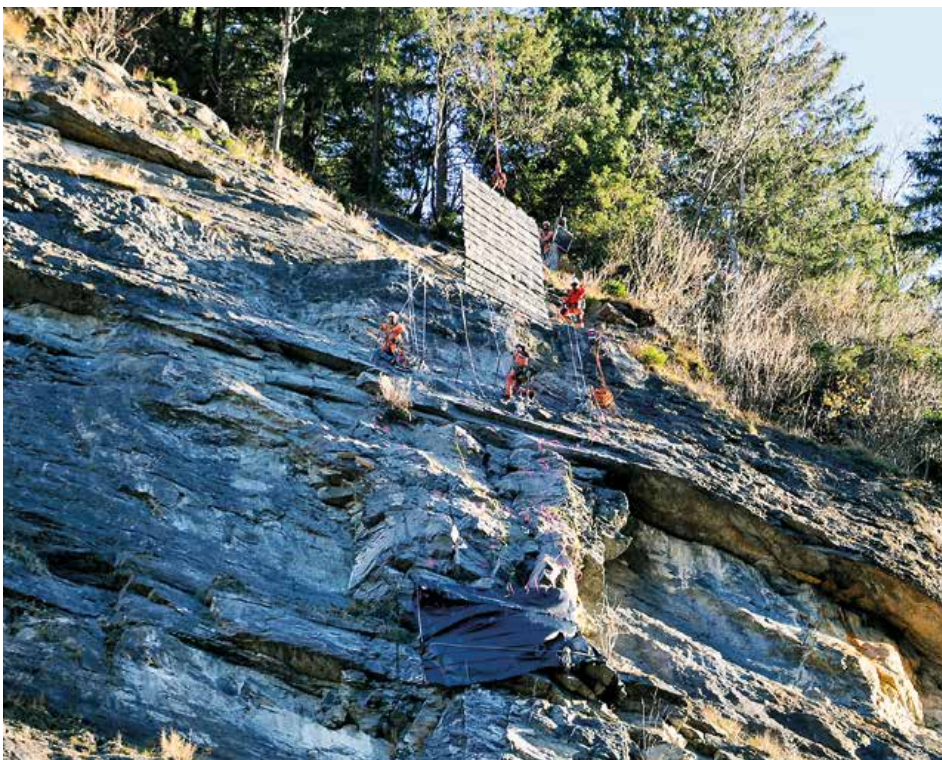
Die labile Felspartie wird mit Sprengschutzmatten abgedeckt

Die Bohrarbeiten wurden mit Handbohrhämmern am hängenden Seil ausgeführt. Die Ladearbeiten und der Aufbau des Zündsystems erfolgten am Vormittag des Sprengtages. Als Schutzmassnahmen wurden Sprengschutzmatten direkt auf die Sprengstelle eingeflogen, und Stahlpalisaden dienten als Objektschutz bei den Freileitungsmasten. Für die Sprengung musste die Kantonsstrasse für rund drei Stunden komplett gesperrt werden. Die Berner Oberland

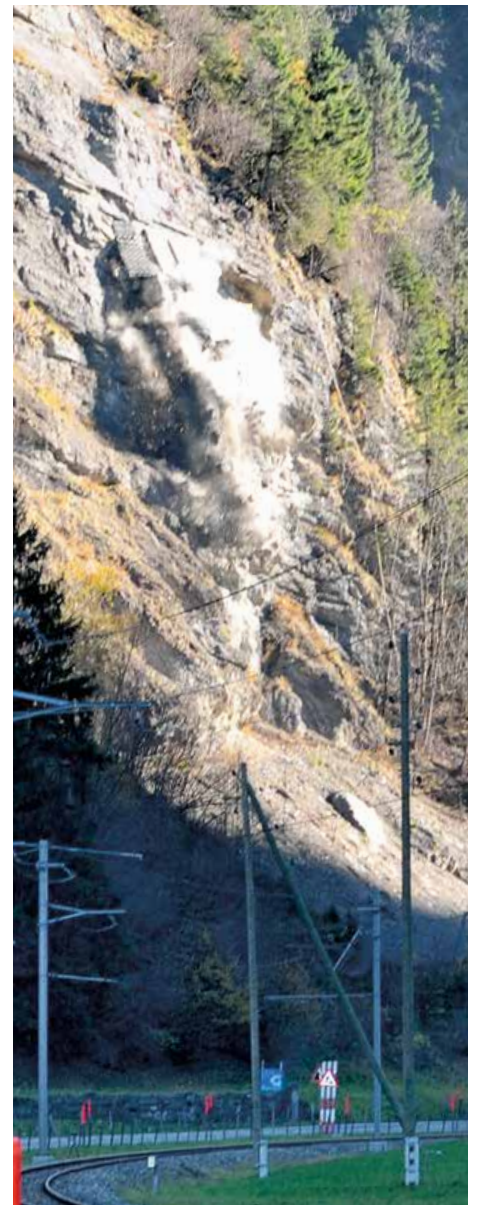
Die Sprengung ist geglückt

Die Sprengung verlief plangemäss ohne Schäden an den Infrastrukturen. Nach einer ersten Felsreinigung und Räumung der Felsmassen konnte die Kantonsstrasse wieder geöffnet werden. Im Nachgang wurden der Sanierungsbereich und die Sturzzone gereinigt, so dass die Sicherheit der Verkehrsteilnehmer gewährleistet war.

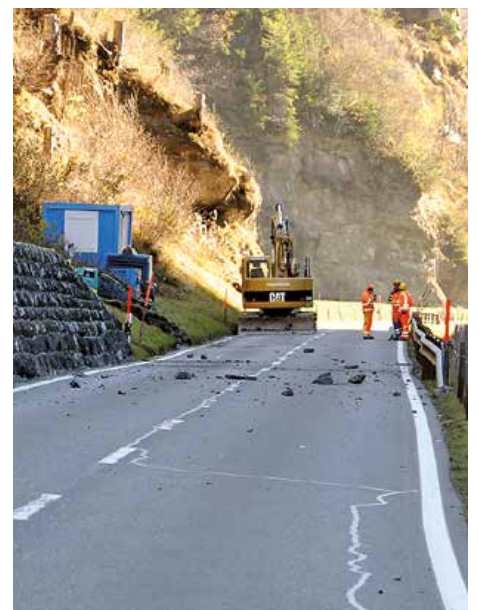
Wenige Steine rollten bis auf die Strasse
