Bürgenstockstrasse 10, Stansstad (NW)

# Schutz für Industriezone

*Hinter dem Industriegebiet an der Bürgenstockstrasse in Stansstad verlaufen zwei Felsrippen bis zum Talboden. Diese bergen seit der Nutzung als Industriegebiet ein Gefahrenpotenzial.*

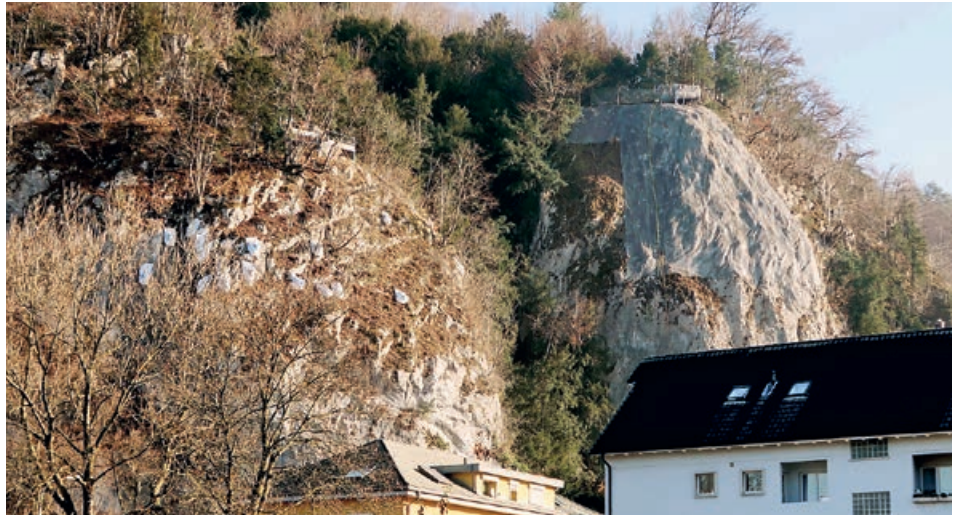
Die beiden Arbeitszonen

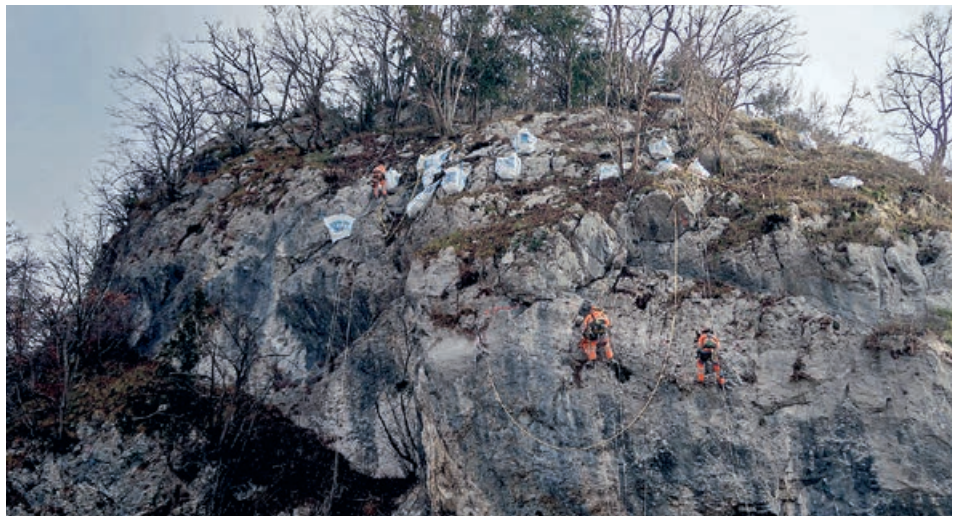
Felsrückbau der Einzelstellen

Nach einer soliden Installation auf den beiden Felsköpfen führten wir Rodungs-, Felsreinigungs- und Felsrückbauarbeiten sowie Netzabdeckungen aus. Beim heikelsten Objekt war auch eine massive Betonplombe vorgesehen. Jedoch zeigte sich dieser Abschnitt trotz sorgfältiger Planung dermassen instabil, dass wir einen Systemwechsel vornehmen mussten. Das Objekt haben wir dann mit einer Schwerlastnetzabdeckung und einer massiven Vergurtung gesichert. Dazu wurden die Seilanker seitlich im sicheren Fels gesetzt, ohne dass wir das Objekt antasten mussten. Nun ist die ganze Zone für die Zukunft des Industriequartiers gesichert.

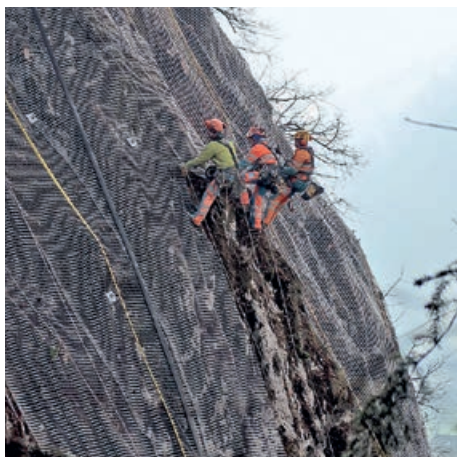
Montage der Kunststoff-Netzabdeckung

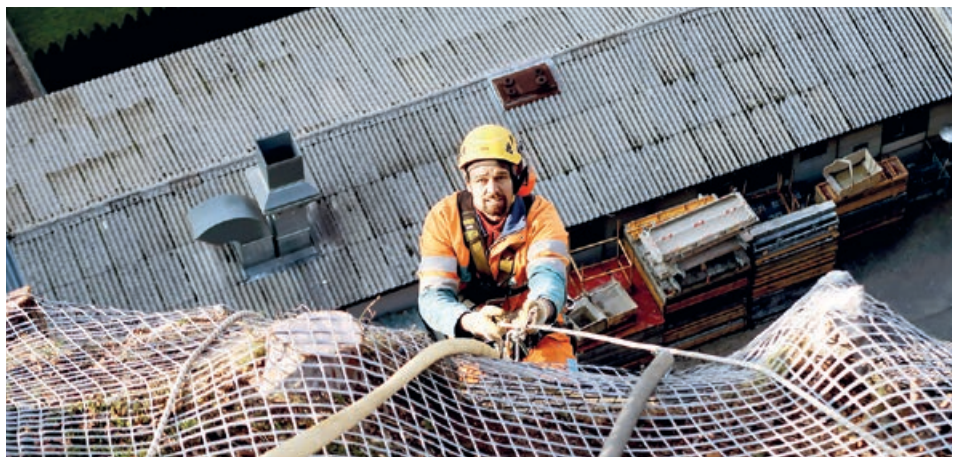
Abseilen zur Arbeitsstelle
