ARGE Kloster, Werthenstein (LU)

# Intensiver Einsatz für dauerhafte Sicherung

*Das ehemalige Franziskanerkloster wurde im Jahr 1636 auf einem Felshügel über der Kleinen Emme bei Werthenstein erbaut. Nun sind die Erosionsprozesse des Fels so weit fortgeschritten, dass das malerische Bauwerk gefährdet ist.*

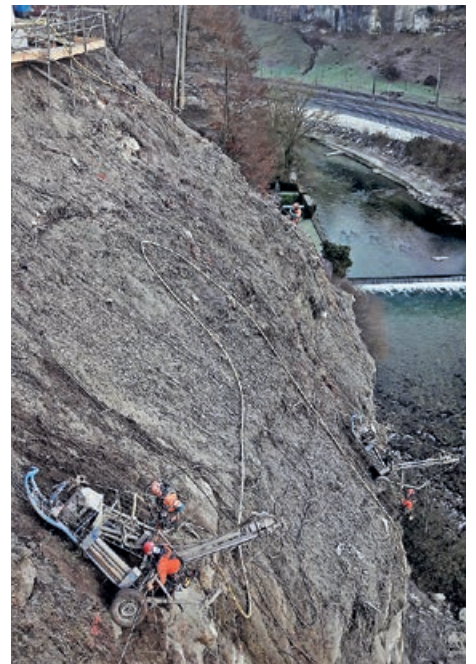
Bohrequisen gleichzeitig im Einsatz

Im Oktober 2016 haben wir mit der Installation, der Mauersicherung und gleichzeitig mit der Vernagelung begonnen. Die Umfassungsmauer musste vorab noch provisorisch gesichert werden, das Natursteinmauerwerk wird zu einem späteren Zeitpunkt saniert. Wir hatten bis zu vier Bohrequisen gleichzeitig im Einsatz, um diese Teilobjekte bis Weihnachten abschliessen zu können, so dass im Frühjahr im Flussbett Spritz-

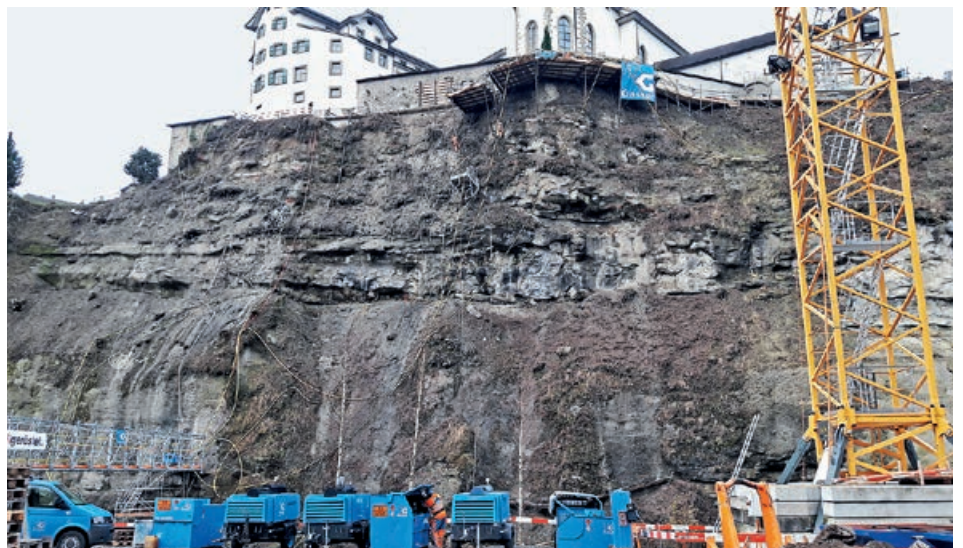
Übersicht von unten im Herbst 2016

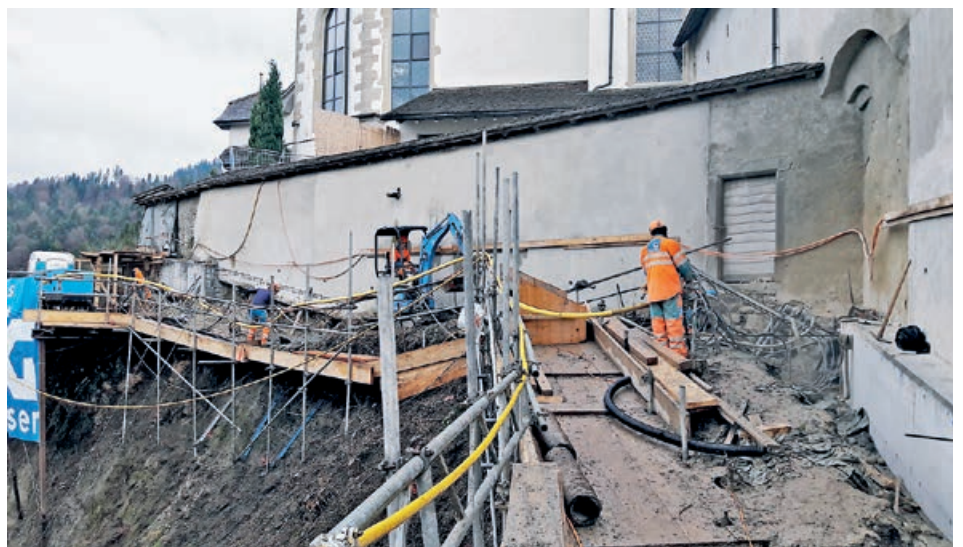
Aushub-, Bohr- und Betonarbeiten auf engem Raum (Mauerfussicherung)

**Mauerfussicherung**

Anker Ø 32 mm, vorinjiziert	74 Stk.
	460 m
Bewehrung	3.5 t
Beton	56 m <sup>3</sup>

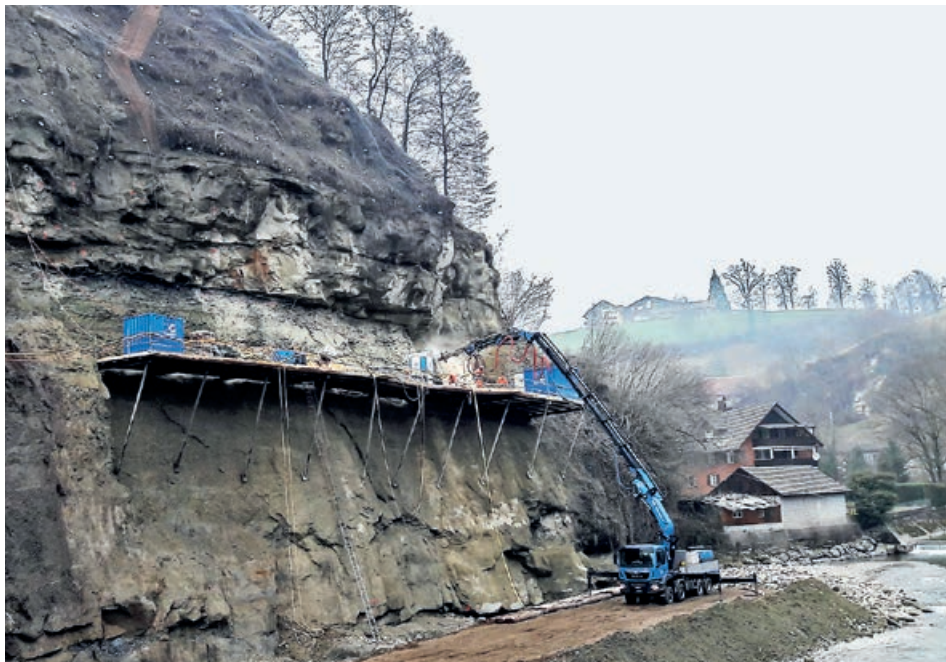
Bohrarbeiten in der Kleinen Emme mit unserem Bohr-LKW

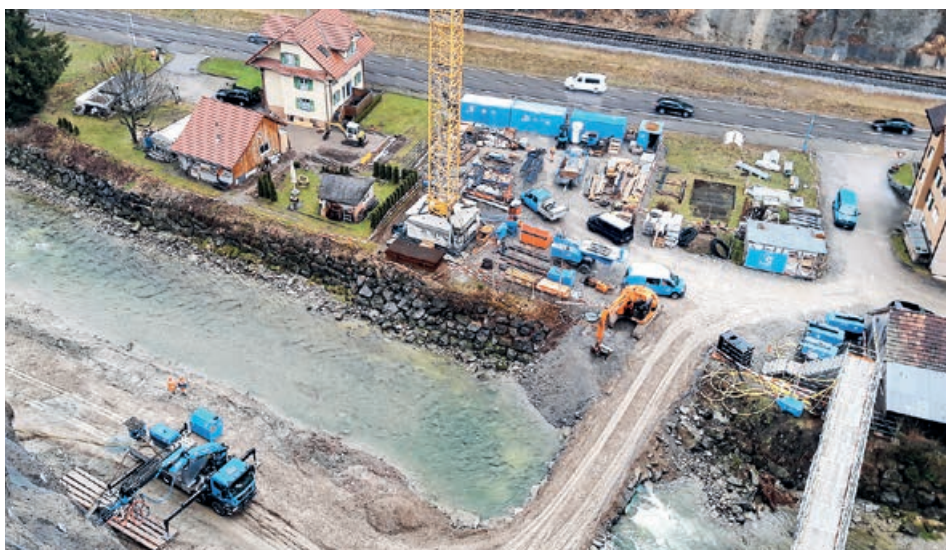
Übersicht von oben im Winter 2017

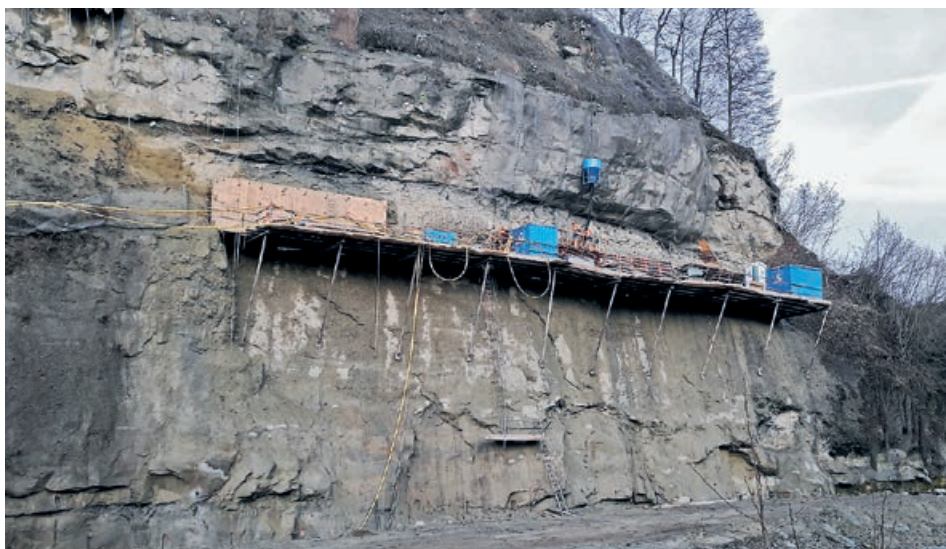
Die grosse Betonscheibe hat eine eigene Installation auf unserer Spezialplattform

betonwerke erstellt werden konnten. Nach den Felsabträgen im Fluss und in der Wand wurden die Arbeitsplätze für die verankerten und bewehrten Betonscheiben eingerichtet. Aufgrund der Lage der Scheiben und den speziellen Anforderungen sind die Betonarbeiten anspruchsvoll und aufwendig.

**Betonscheiben**

Anker Ø 32 mm, vorinjiziert	125 Stk.
	955 m
Bewehrung	38 t
Beton	400 m <sup>3</sup>

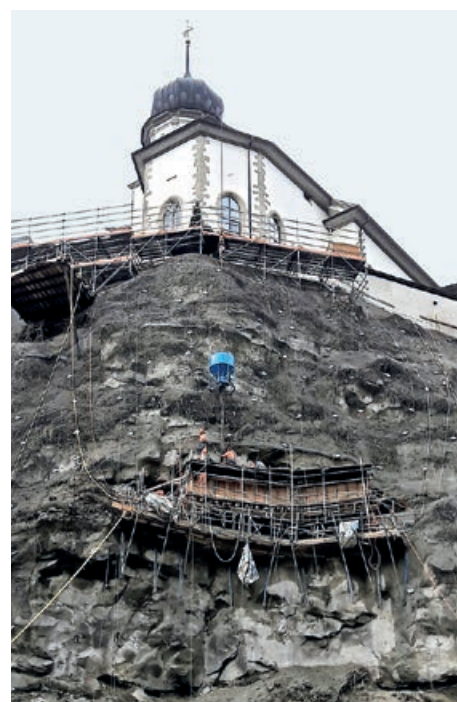
Betonieren der Scheibe 3 mitten in der Felswand
