Aletschaugang, Jungfrauoch (VS)

# Sprengen auf 3'500 m ü. M. und bei $-20^{\circ}\text{C}$

*Zum Schutz des Aletschaugangs auf dem Jungfrauoch musste eine kleine Felsinstabilität bereinigt werden.*

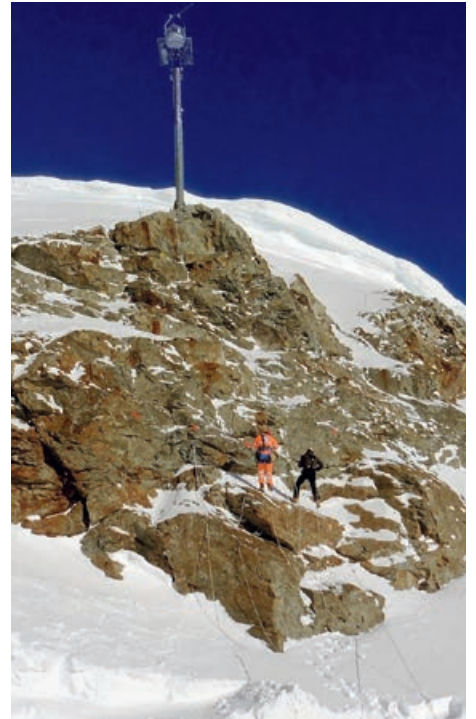
Festlegung der Sicherung durch den Geologen

Oberhalb der labilen Felspartie erstellten wir vorgängig schlaife Stabanker, zur Verhinderung einer weiteren Auflockerung. Das eigentliche Felsobjekt wurde mit Kleinbohrlöchern verbohrt und in total drei Etappen gesprengt. Im Bereich der gesprengten Partie versetzte unser Team im Nachgang noch weitere schlaife Stabanker. Die Arbeiten in den Wintermonaten Januar und Februar waren durch Schneefall, sehr viel Wind und eisige Kälte begleitet. Trotz dieser äusserlichen Unannehmlichkeiten konnten die Massnahmen zur vollen Zufriedenheit des Auftragge-

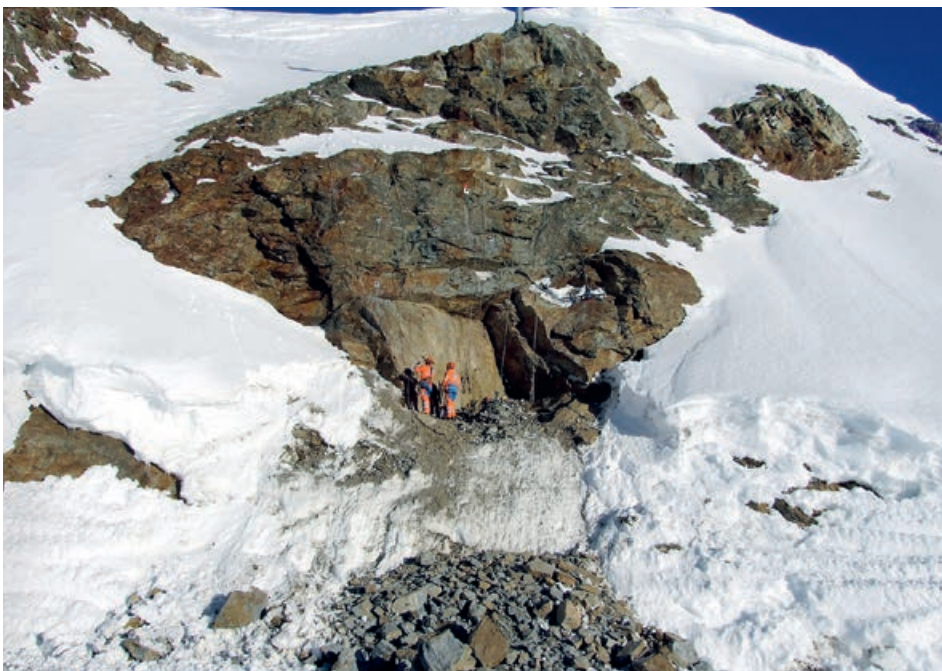
Sanierungsbereich nach durchgeführtem Felsabtrag

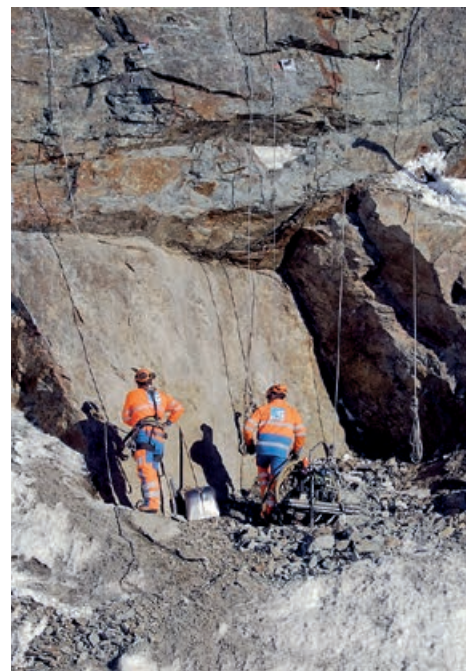
Bereich 2. Etappe Anker

Sprengfels	80 m <sup>3</sup> fest
Stabanker 32 mm, 5 m	11 Stk.
Stabanker 32 mm, 7.5 m	2 Stk.
