## Räfiserhalde, Buchs (SG)

# Kalksandstein muss Wohnungen weichen

*Im ostschweizerischen Buchs wird eine weitere Lücke in der Gesamtüberbauung Räfiserhalde mit drei Mehrfamilienhäusern geschlossen. Der Baugrubenaushub liegt am Hangfuss und ist praktisch komplett in Basaltstein gelegen.*

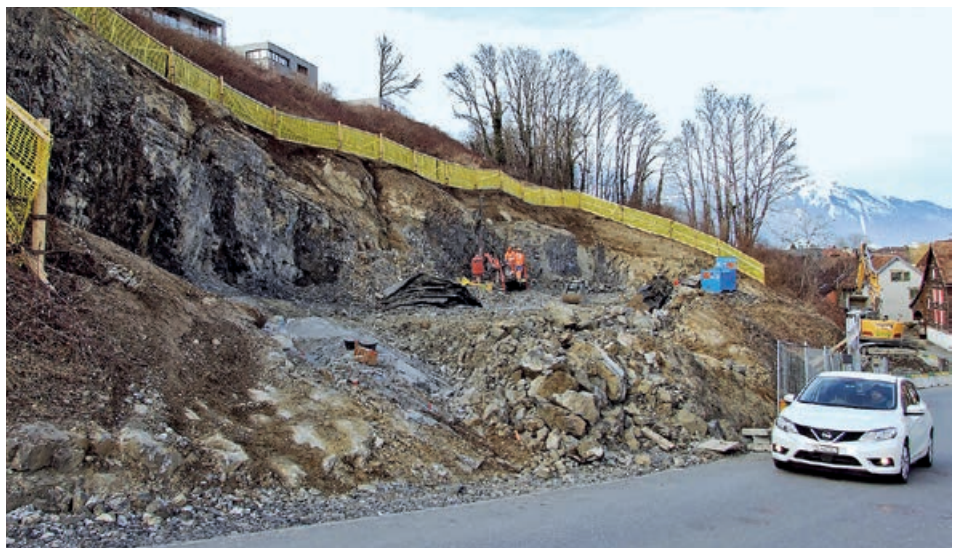
Baugrube direkt an der Quartierstrasse Räfiserhalde mit viel Verkehr und dem Schulweg der Kinder

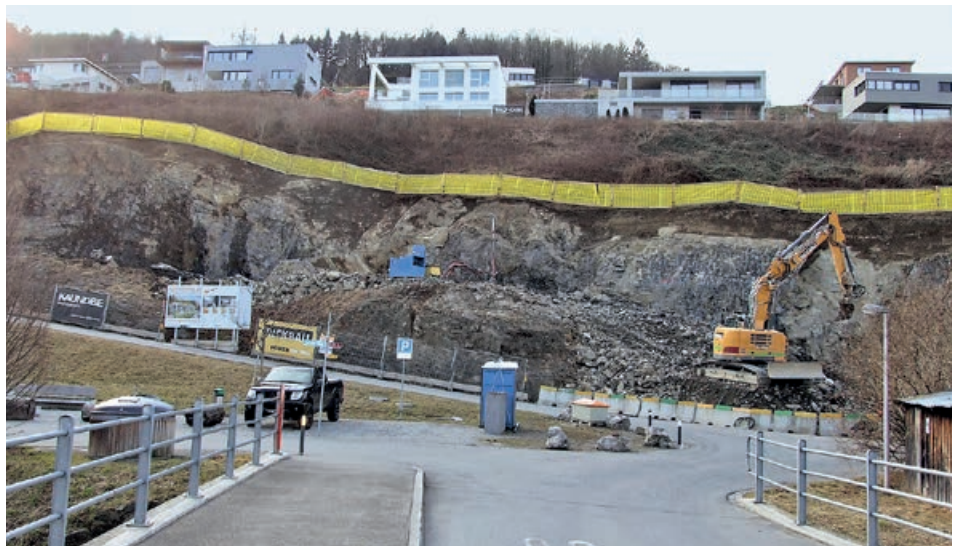
Gesamtansicht der Baugrube
