Abendweg, Ennetbürgen (NW)

Baugrube mit Überraschungen

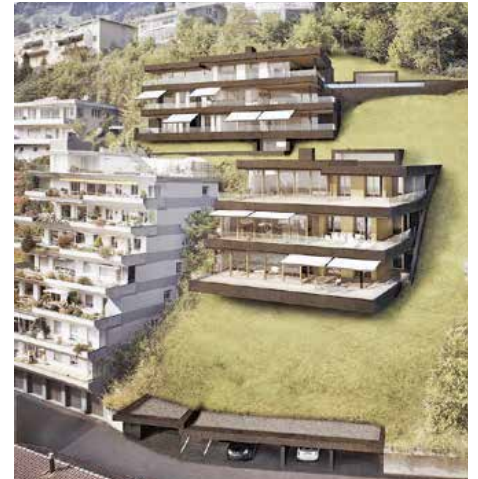
Geplante Mehrfamilienhäuser mit Tiefgarage

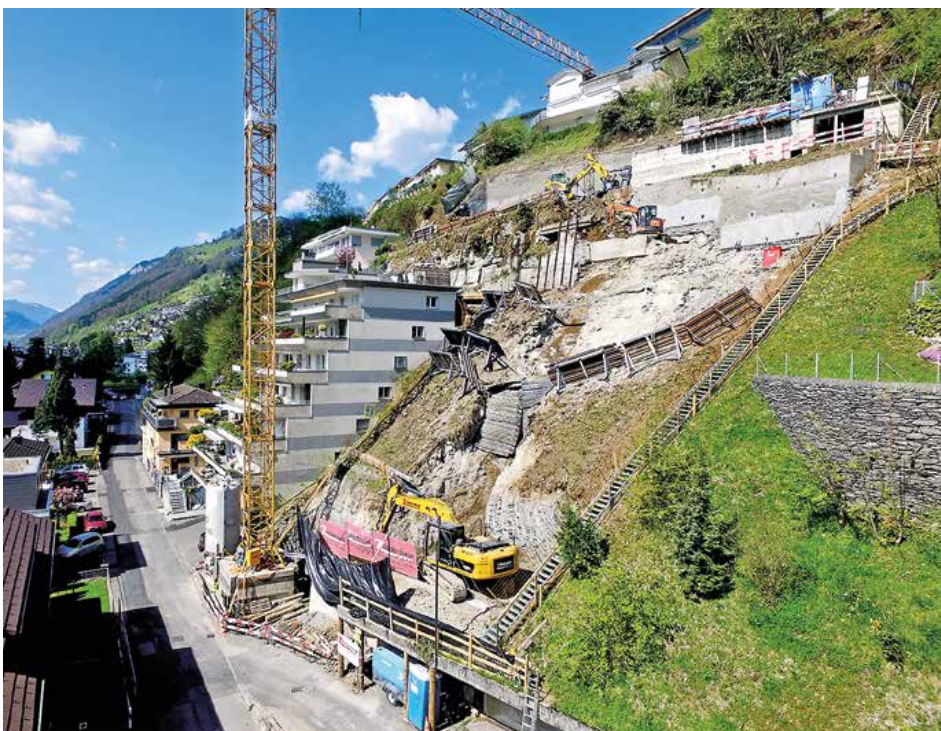
Seitenansicht der Baugrube, steile Arbeitsplätze

Die Duss Baumanagement AG in Buochs baut am Abendweg 1 in Ennetbürgen zwei Mehrfamilienhäuser an schönster Seelage. Die Baugrube ist umgeben von Nachbarhäusern und extremer Hanglage, im Mittel $>50^\circ$ steil. Sie erstreckt sich auf einer Länge von 30m, einer Breite von 25m und einer Höhe von 35m und umfasst rund 12'000 m³/fest Locker- und Felsmaterial.

Im Bereich von Haus A erhielt der Bauherr kein Ankerrecht, so dass dort eine Pfahlwand mit kurzen Ankern als Baugrubensicherung eingesetzt wurde. Die Bohrungen für die vertikalen Pfähle bis 12m Tiefe wurden mit dem Bohrgerät Atlas Copco ROC 203 (Imlochsystem) ausgeführt, um möglichst gerade Bohrlöcher zu erhalten. Der Platzbedarf in der steilen Böschung forderte täglich das Team und die Etappierungen mussten vorausgeplant werden. Während der Aushubarbeiten konnte der Fels im Bereich Haus A sehr leicht mit dem Schreitbagger abgebaut werden, wodurch fast keine Sprengungen nötig waren. Zusätzlich kamen immer wieder grössere Hohlräume (zum Teil $>60\text{m}^3$ gross) unmittelbar hinter der Baugrubenwand zum Vorschein. Ursprünglich wurde in der Planungsphase kompakter Fels angenommen, der einzelne Bruchkörper aufweisen kann. Leider haben wir schlechtere Bodenverhältnisse angetroffen.
