Tunnel Susten, Gadmen (BE)

Wintereinbruch verzögert Baustart am Sustenpass

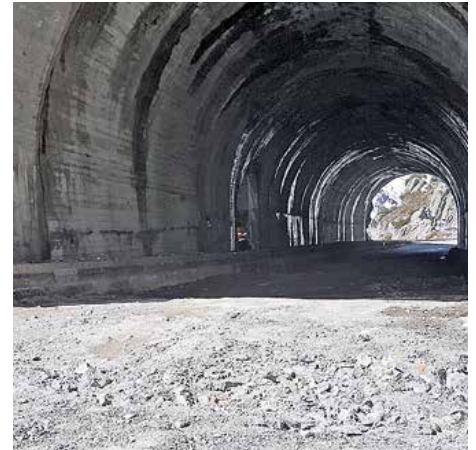
Rückbau des Strassenkörpers

von Bagger und der tatkräftigen Unterstützung des Strasseninspektorats Oberland Ost konnten die Schneemassen mit zwei Wochen Rückstand bis zum Wasserfalltunnel geräumt werden. Umgehend wurde mit dem Rückbau des Strassenkörpers begonnen. Für die 70cm Abteufung der Sohle kamen, neben einer schweren Belagsfräse, auch Lockerungssprengungen zum Zug.

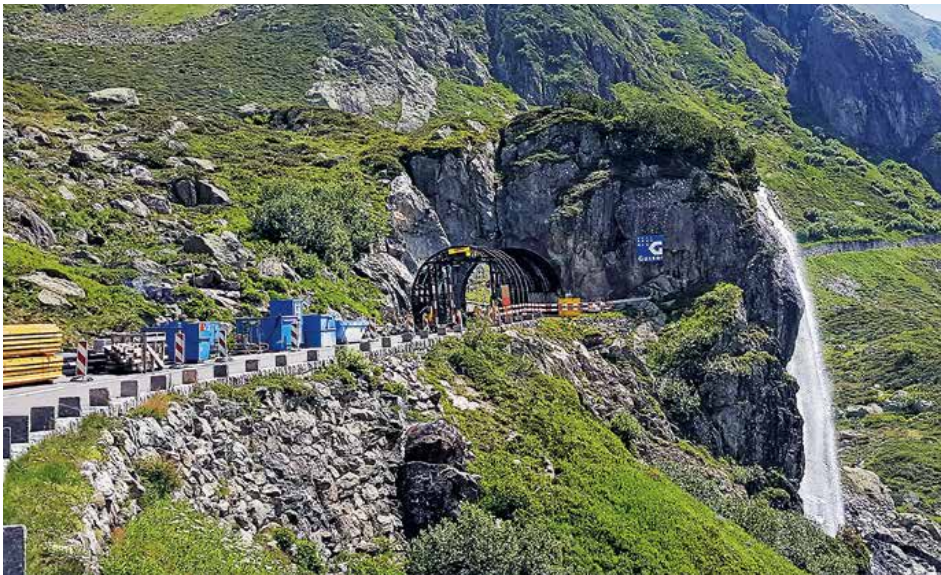
Der Wasserfalltunnel mit dem Schalwagen im Vordergrund

Anschließend wurde die Gewölbeentwässerung verlegt, Bankette betoniert und die provisorische Fahrbahn eingebaut. Die letzten Tage vor der Passöffnung nutzten wir zudem für die Vormontage des Schalwagens. So konnten wir am 9. Juni rechtzeitig die einspurige Fahrbahn dem Verkehr freigeben. Seit dann laufen die Bewehrungs-, Beton- und Abdichtungsarbeiten am Gewölbe. Im August starten wir mit dem Einbau der Betoninnenschale. Für die Ortsbetonarbeiten wird erneut der leicht abgeänderte Schalwagen vom Gschlettertunnel verwendet.

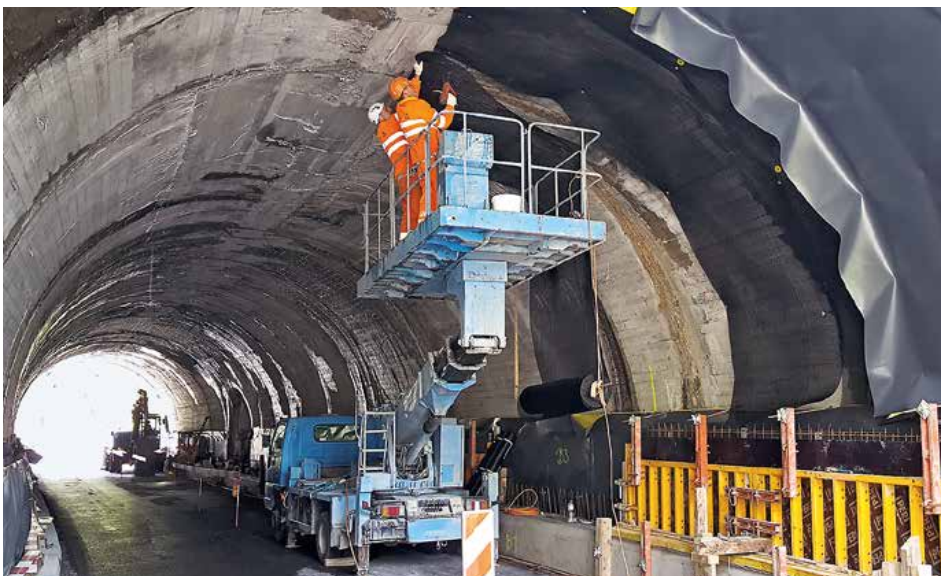
Abdichtungsarbeiten am Tunnelgewölbe

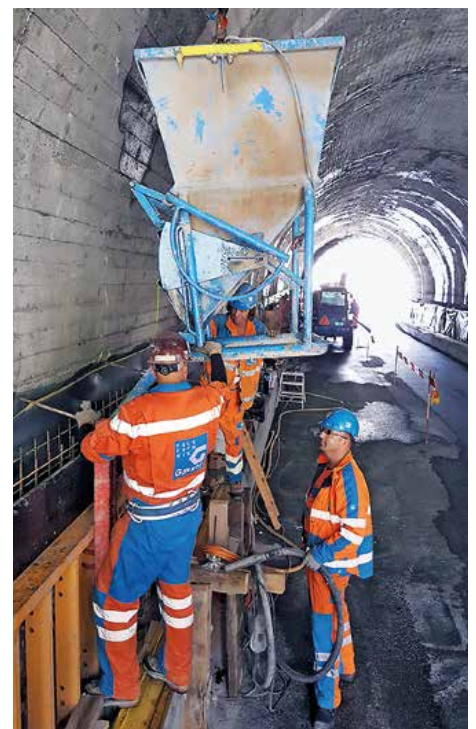
Die Sustenmannschaft beim Betonieren
