## Sofortmassnahmen

# Die Zeit drängt, jetzt ist Präzision gefragt!

### Fallbeispiel: Wintersturm Burglind

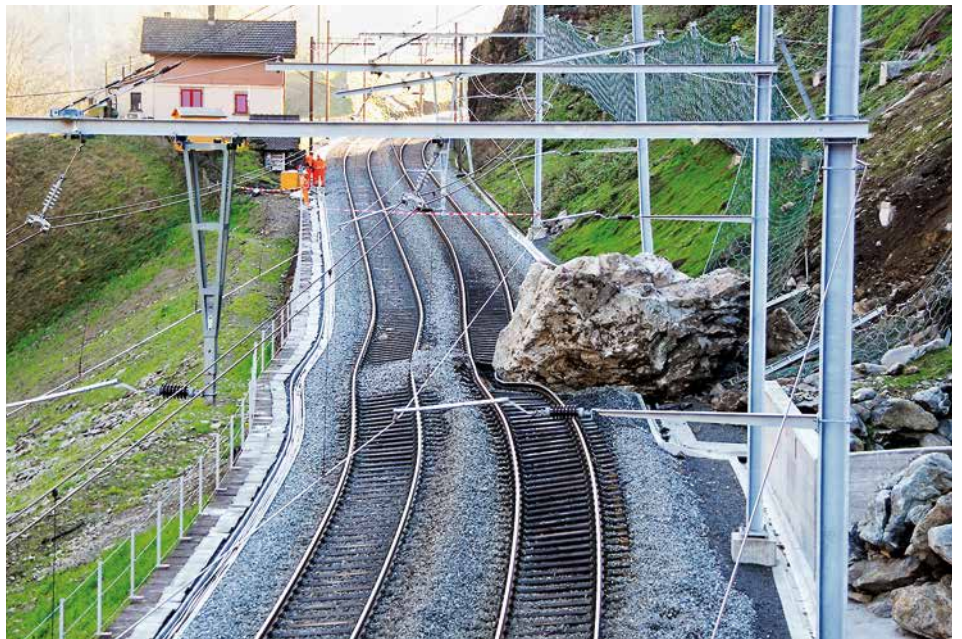
*Sofortmassnahmen an der Gotthard-Bergstrecke, November 2012*

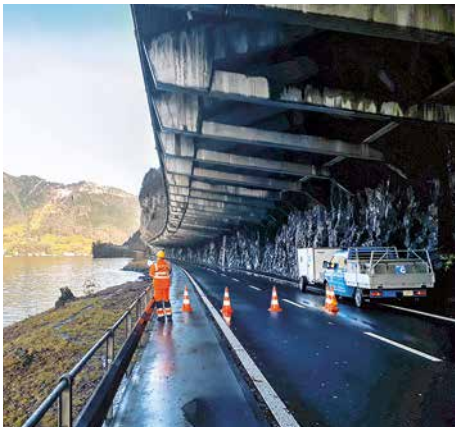
Freitagmittag: Gesperrte Strasse

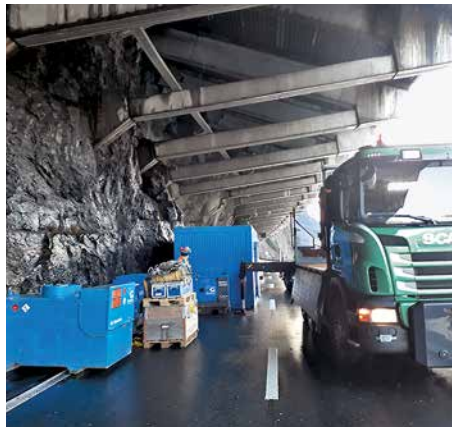
Freitag, 13.30 Uhr: Installationsbeginn

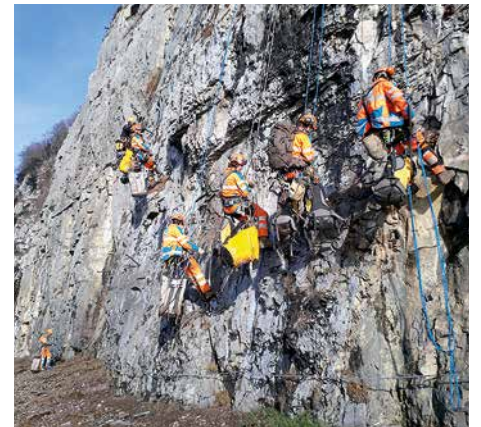
Samstag, 14 Uhr: Abschluss der Felsreinigung

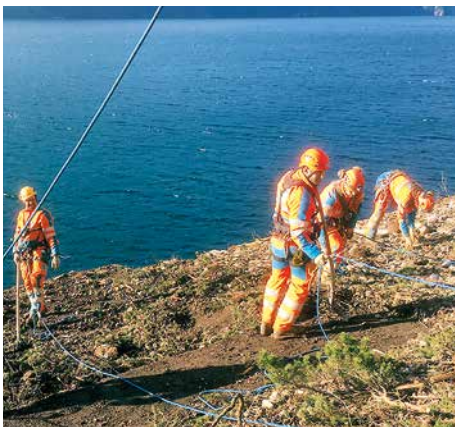
Samstag, 15 Uhr: Freilegen der Einschlagstelle

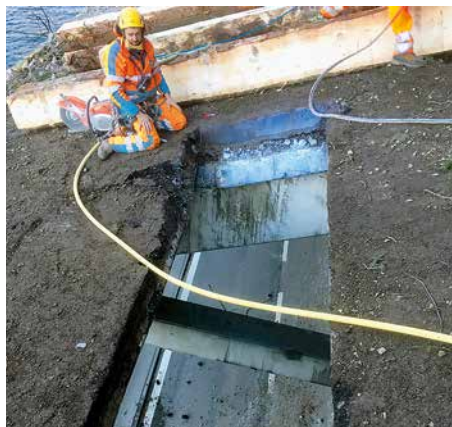
Samstag, 15.30 Uhr: Abbruch des Deckenelements

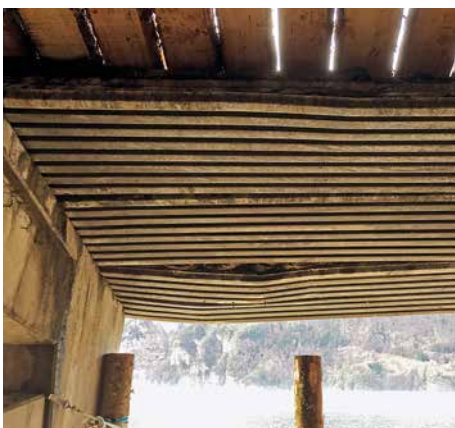
Die Axenstrasse zwischen Sisikon und Brunnen wurde am Mittwoch, 3. Januar 2018, um 13.15 Uhr infolge des Sturmtiefs gesperrt. Ein Blockschlag hatte ein Deckenelement der Galerie knapp nicht zum Einsturz gebracht, umgestürzte Bäume verschlimmerten die Lage weiter. Nach der Kontaktaufnahme durch das Amt für Betrieb Nationalstrassen waren wir innert einer Stunde am Sitzungstisch – dies in einem Moment, als der ganze Betrieb in den Ferien weilte. Während der Sturm noch tobte, wurde entschieden, dass die Strasse bis Sonntag um 18.00 Uhr geschlossen bleibt. Zu diesem Zeitpunkt war das Schadensbild bekannt, doch die notwendigen Massnahmen erst oberflächlich angedacht.

Samstag, 16 Uhr: Die Einschlagstelle

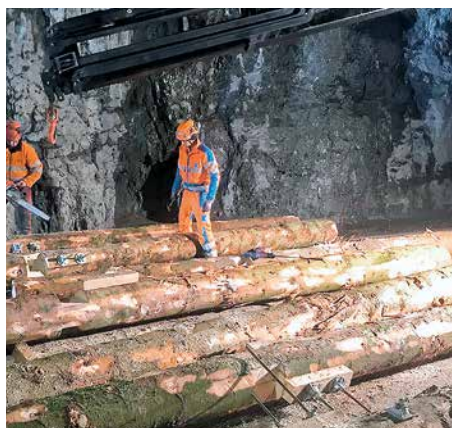
Samstag, 19.30 Uhr: Vorbereitung der Ständer

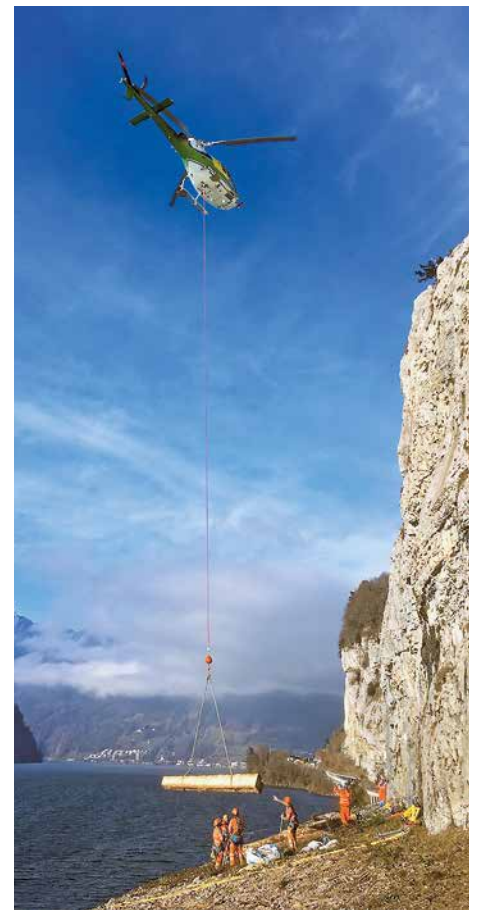
Samstag, 16 Uhr: Abdecken der Einschlagstelle

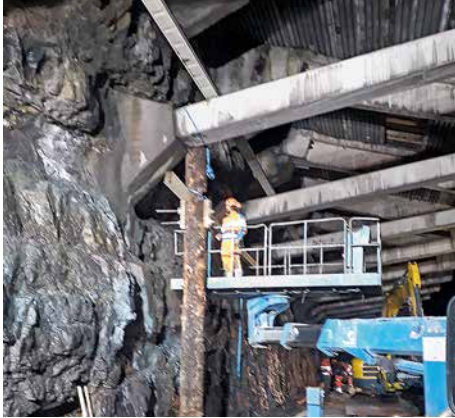
Samstag, 21.45 Uhr: Ständermontage

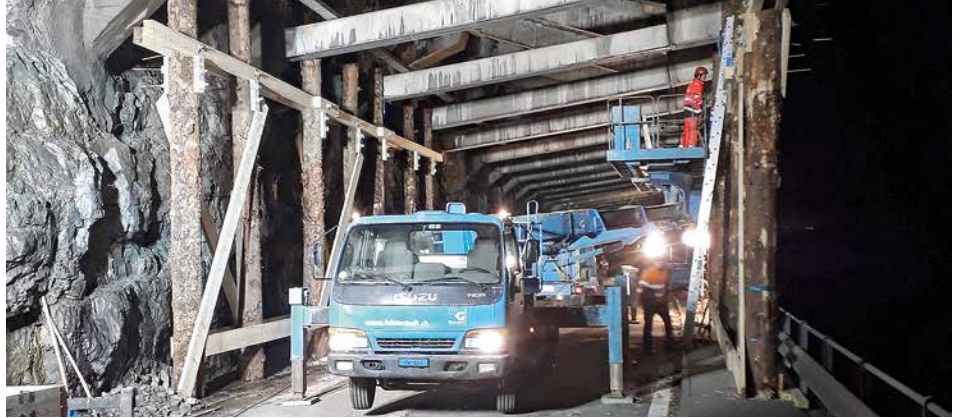
Sonntag, 6.30 Uhr: Endmontage der Ständer

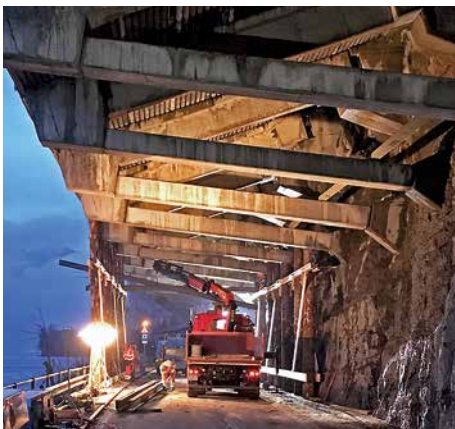
Sonntag, 8 Uhr: Querträgermontage

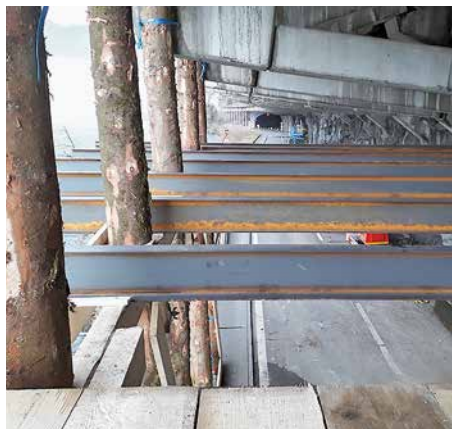
Sonntag, 11.30 Uhr: Montage des Zwischenbodens

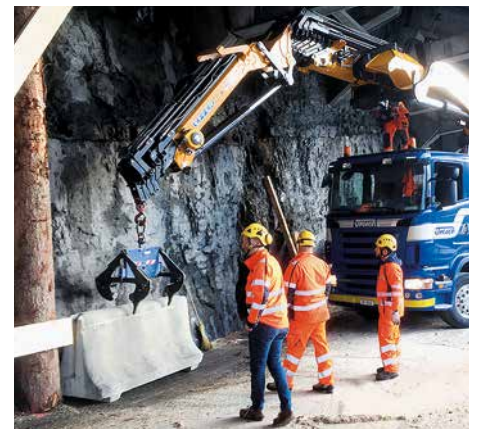
Sonntag, 15 Uhr: Montage New Jersey-Elemente

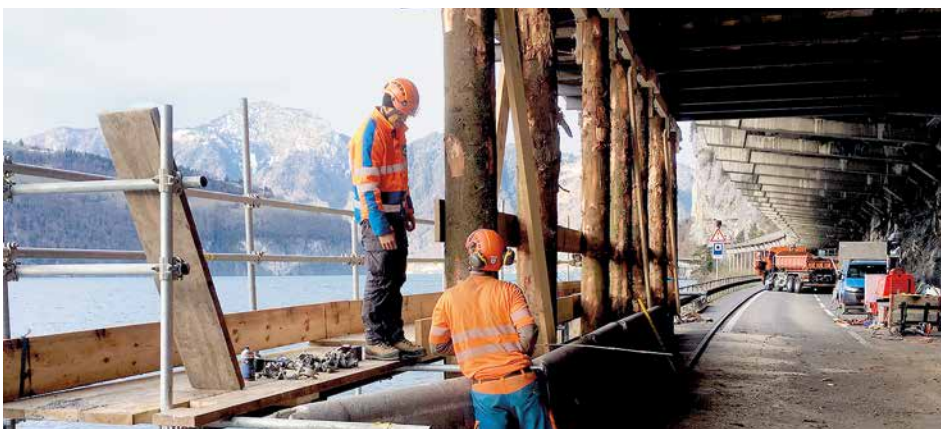
Sonntag, 15.30 Uhr: Gehwegbau

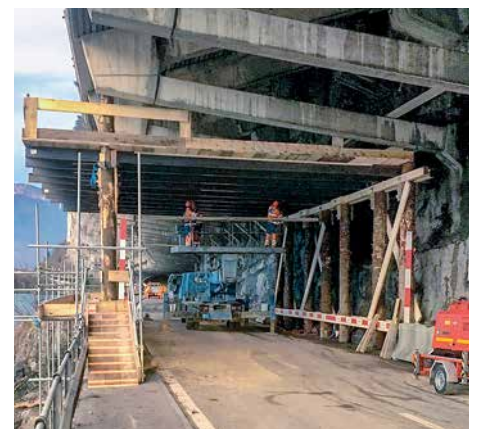
Sonntag, 16.30 Uhr: Verschraubung Untersicht

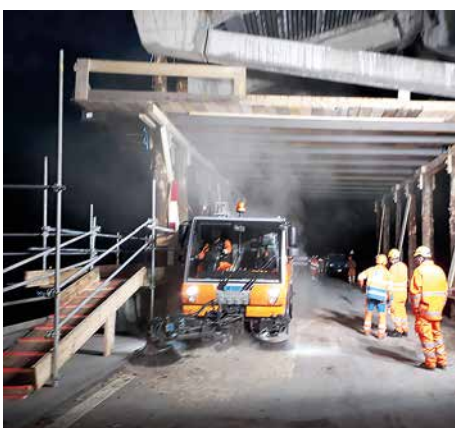
Sonntag, 17.30 Uhr: Fertigstellung und Reinigung

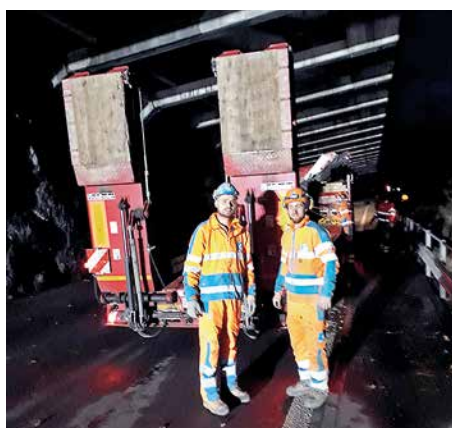
Sonntag, 17.45 Uhr: Letzter Transport

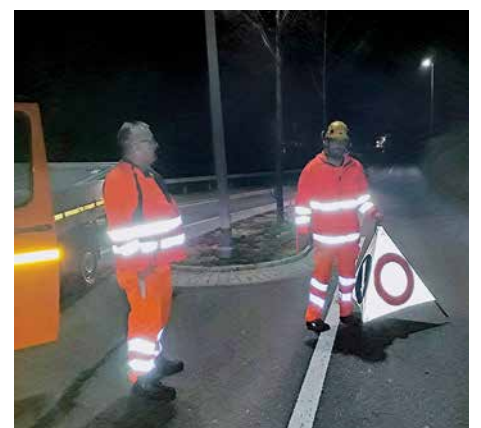
Sonntag, 18 Uhr: Freigabe für den Verkehr
