Garage Bienz, Giswil (OW)

# Neubau mit Werkstatt und Ausstellungsraum

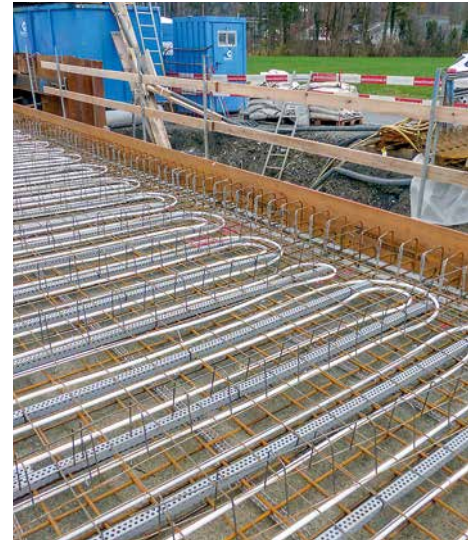
Decke mit Betonkerntemperierung

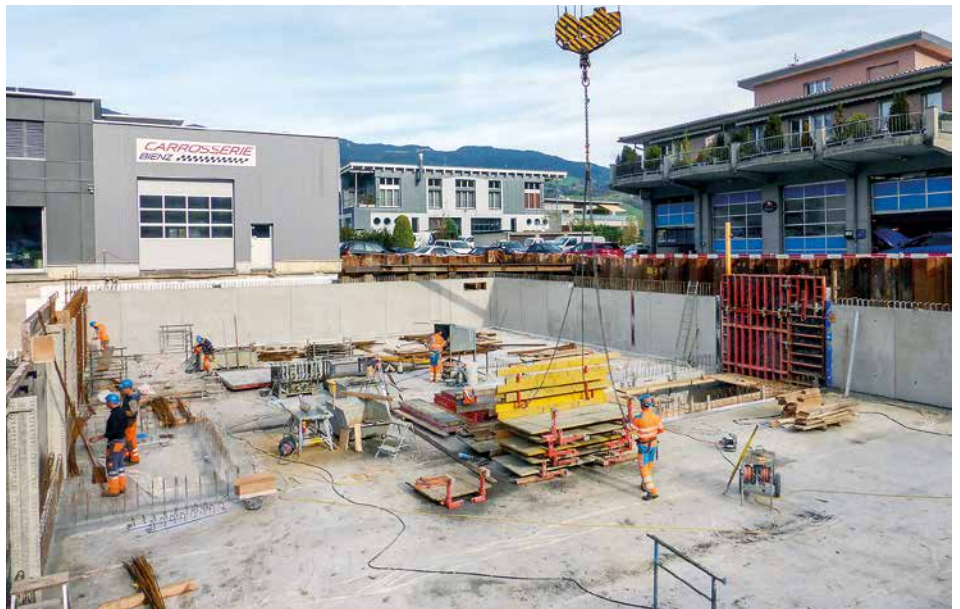
Untergeschoss mit Liftvertiefung

Gestartet wurde das Projekt mit Rammarbeiten von Spundwänden. Für die Absenkung des Grundwasserspiegels erstellten wir Pumpenschächte, die wir manuell ansteuern und je nach Bedarf einsetzen konnten. Die Grube des Autolifts markiert den tiefsten Punkt des Gebäudes, welche wir als Erstes erstellten. Der Bauabschnitt befand sich komplett unter dem Grundwasserspiegel. Die Pumpen liefen auf Hochtouren und wir betonierten eine Wanne aus Sperrbeton, um die Wasserdichtigkeit der Liftgrube sicherzustellen.

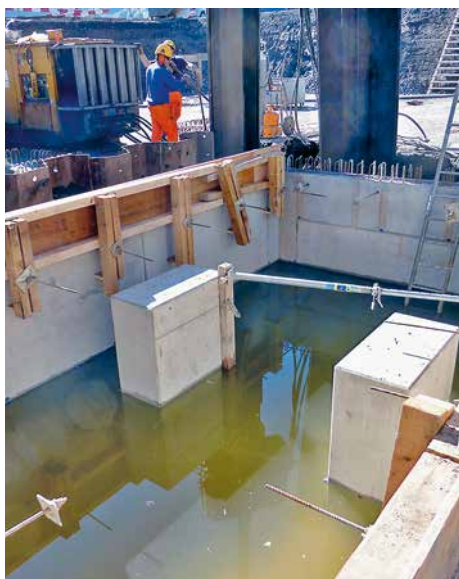
Wasser in der Liftgrube sorgt beim Ziehen der Spundwände für Gegendruck zum Grundwasser

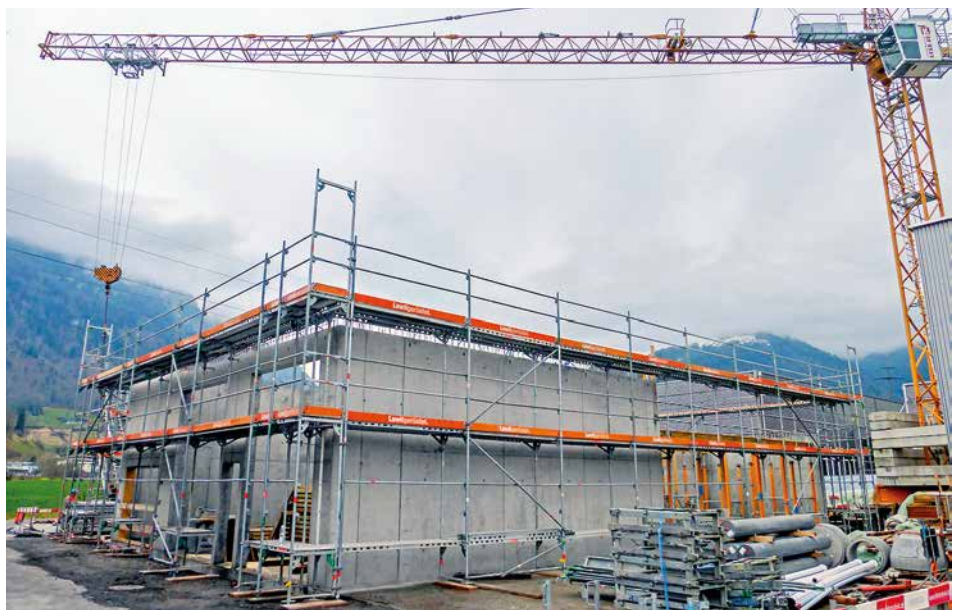
Rohbau der Werkstatt und der Obendreherkran

Für die Werkhalle benötigten wir 710 m<sup>3</sup> Beton und verwendeten 3'100 m<sup>2</sup> Schalung. Das dreistöckige Gebäude wurde auf zwei Stockwerken mit Beton und das Dachgeschoss aus Holz aufgerichtet. Wegen den engen Platzverhältnissen und dem laufenden Betrieb der Garage stellten wir den Obendreherkran auf die Einfahrtsmauer

der bestehenden Tiefgarage, was uns erhebliche Platzeinsparnisse verschaffte. Für das gelungene Projekt, das wir Ende Februar mit der Rohbauphase 1 termingerecht abgeschlossen haben, war eine super Zusammenarbeit zwischen dem Bauherrn und der Bauleitung das Erfolgsrezept.
